Technical Support Bulletin
Service Warnung
TLS-4XX

TECHNICAL SUPPORT BULLETIN

Thema: MAG Sensor Wasser Warnung/Alarm

Nr. 17_005

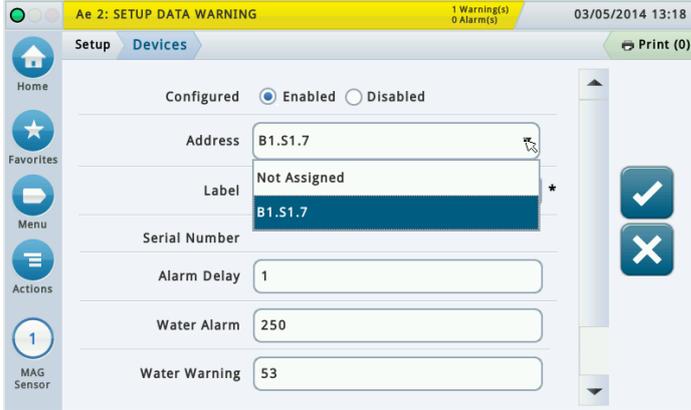
Schritt	Beschreibung	Beispiel																								
1	<p>Normalerweise bleibt die Wasserwarnung bei einem installierten MAG Sensor bestehen bis:</p> <p>A) Die Wasseralarmgrenze erreicht wird und somit in Wasseralarm aktiviert wird.</p> <p>B) Die Warnung nicht während der Alarmverzögerung (in Stunden) bestätigt wird.</p>

<p>Hinweis: *1: Dies ist die Verzögerung in Stunden nach welcher eine active Wasserwarnung automatisch in einen Wasseralarm aktualisiert wird. Die Eingabe 0 deaktiviert die automatische Aktualisierung. *2 : Die ist die empfohlene Einstellung für einen Wasseralarm. *3 : Die ist die empfohlene Einstellung für eine Wasserwarnung.</p>	Konfiguriert	: Aktiviert	Aktiviert Sensor	Adresse	: B1,S1,Z	(USIOM Anschluss 7)	Bezeichnung	: Tank 1 E10	(nur Beispiel)	Seriennum	: wird	(nach speichern mit ✓)	mer	: ausgelesen		Alarmverzögerung	: 1	Aktualisierungs Verzögerung in Stunden *1	Wasser Alarm	: 250	Wasser in mm für einen Alarm *2	Wasser Warnung	: 53	Wasser in mm für eine Warnung *3

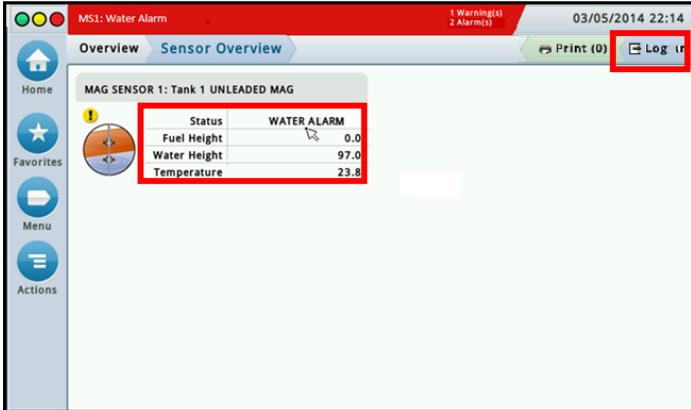
Konfiguriert	: Aktiviert	Aktiviert Sensor																								
Adresse	: B1,S1,Z	(USIOM Anschluss 7)																								
Bezeichnung	: Tank 1 E10	(nur Beispiel)																								
Seriennum	: wird	(nach speichern mit ✓)																								
mer	: ausgelesen																									
Alarmverzögerung	: 1	Aktualisierungs Verzögerung in Stunden *1																								
Wasser Alarm	: 250	Wasser in mm für einen Alarm *2																								
Wasser Warnung	: 53	Wasser in mm für eine Warnung *3																								
2	<p>Bei Softwareversionen vor 7A werden MAG Sensor Wasserwarnungen automatisch auf einen Wasseralarm aktualisiert, unabhängig von der Verzögerungszeit oder der Wasserwarnung oder -alarm Einstellung.</p> <p>Bei diesem Beispiel wurde Log Out betätigt und das System hat die Wasserwarnung auf einen Wasseralarm aktualisiert obwohl sich die Wasserhöhe von 97mm sich unterhalb der Einstellung für einen Wasseralarm (250mm) befindet.</p>
