Technical Support Bulletin
Service Warnung
TLS-4XX

TECHNICAL SUPPORT BULLETIN

Thema: MAG Sensor Wasser Warnung/Alarm

Nr. 17_005

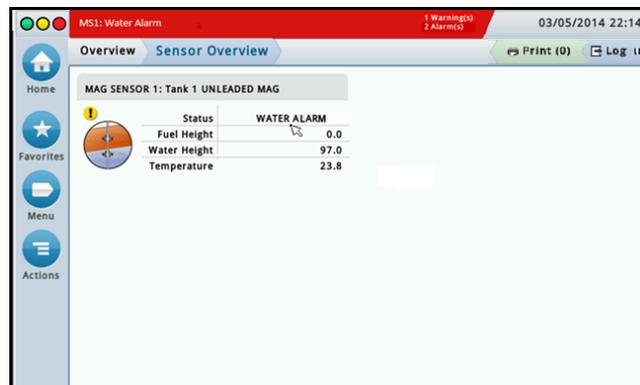
Dies wird sichtbar, wenn eine „**Wasserwarnung**“ erkannt wurde und ein Benutzer bei der Konsole eingeloggt ist. Die **Wasserwarnung**“ wird dann in einen **Wasseralarm**“ aktualisiert sobald sich der Benutzer über den Bildschirm **AUSLOGGT** oder wenn der Wasseralarm Bestätigungstimeout erreicht wurde, unabhängig davon ob die Wasseralarmgrenze erreicht wurde. Dieses Problem wurde in Software Version 7A behoben. Die Systemsoftware sollte daher, falls notwendig, auf die neueste verfügbare Version aktualisiert werden.

This Service alert should be used when a User detects that the console upgrades automatically “**Water warnings**” on a MAG Sensor to a “**Water Alarm**”.
